平成28年（行ウ）第211号 工事实施計画（その1）認可取消請求事件

平成31年（行ウ）第115号 工事实施計画（その2）認可取消請求事件

準備書面 33

第2 静岡県熱海市伊豆山地区で発生した土石流と盛土

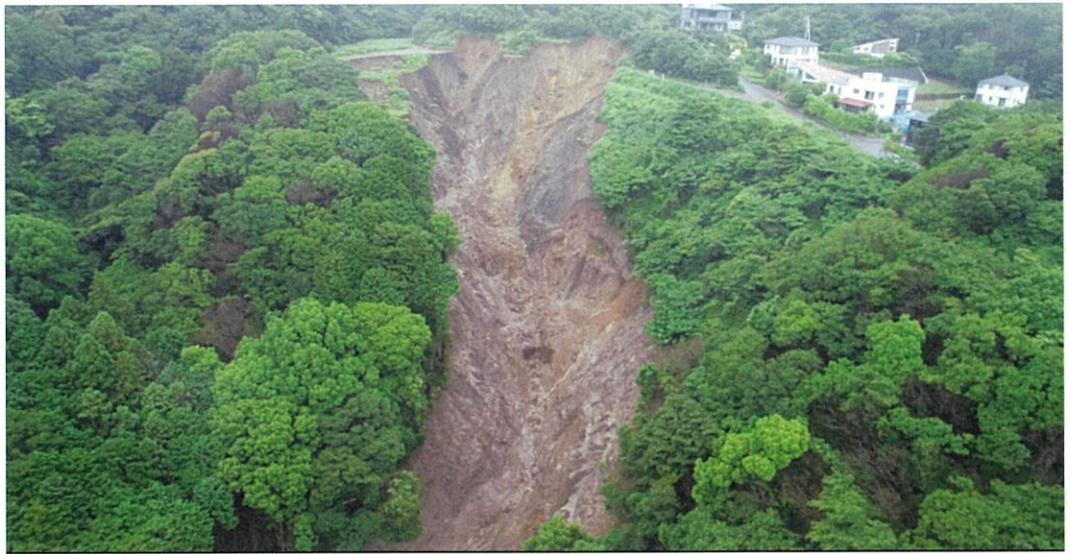
図1 土石流の発生した逢初川の源頭部³

同大雨により、静岡県熱海市伊豆山地区において土石流が発生し、逢初（あいぞめ）川の源頭部の標高約390m地点（海岸から約2km上流）から、同土石流が同川を流下し、延長約1km、最大幅約120mが被災した²。

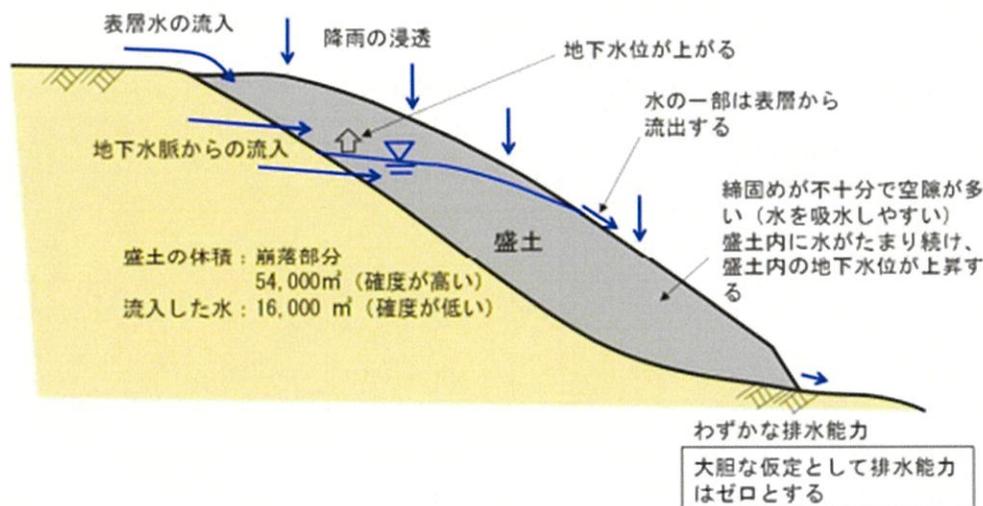
図3-1 盛土内の地下水位上昇の仕組み¹⁰

伊豆山地区では、その地形の関係上、降水の大半が盛土箇所に集中する。しかし、伊豆山地区の盛土には適切な排水工がなされておらず（自然の谷筋であれば、雨水の通り道、「水みち」が存在し、排水が可能である。）、盛土に集まってきた水が盛土内にたまりやすく、また盛土の高さが35mないし50mの高盛土であるにも関わらず、一度に崩壊することを防ぐ適切な工法がとられていなかった。このような盛土が存在する中で、同地区に2010（平成22）年以降の最大の24時間降水量、累積降水量の大雨が発生し、降水、表層水の流入、地下水脈からの流入により、盛土内に水がたまり、排水能力が乏しいことから、盛土内の地下水位が上昇した。

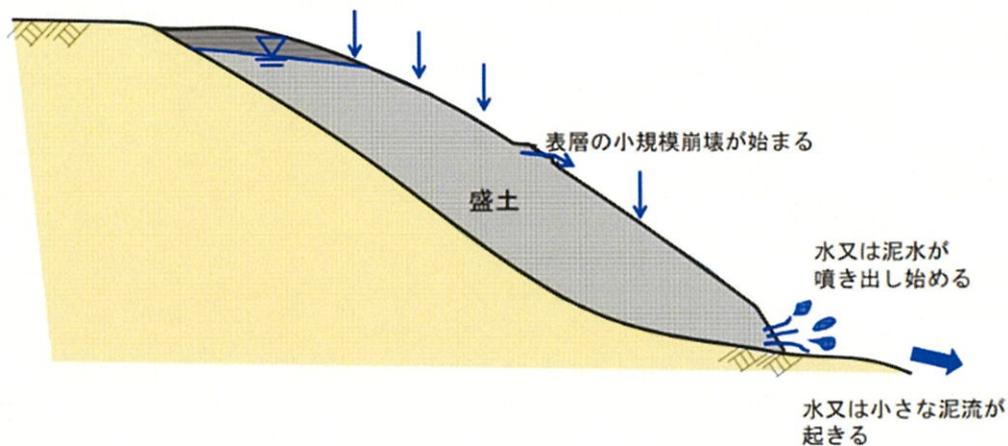
図3-2 パイピング現象と表層の小規模崩壊¹¹

そして、次第に表層の小規模崩壊が始まるとともに、盛土内の地下水位が上昇したことで盛土の下部における水圧が高まり、盛土下端から水が噴き出し始めるパイピング現象が発生した。

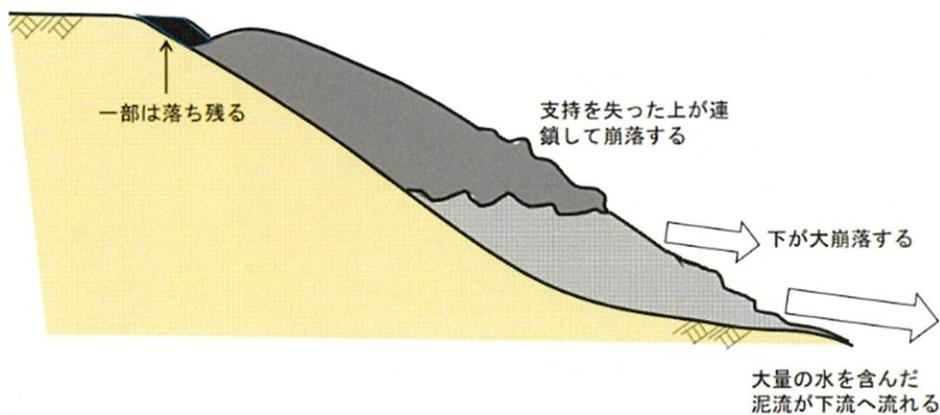
図 3 - 3 大規模な土石流の発生¹²

水が噴き出した盛土の下部は崩壊を始め、支持を失った盛土上部が連鎖的に崩壊し、大規模な土石流となった。

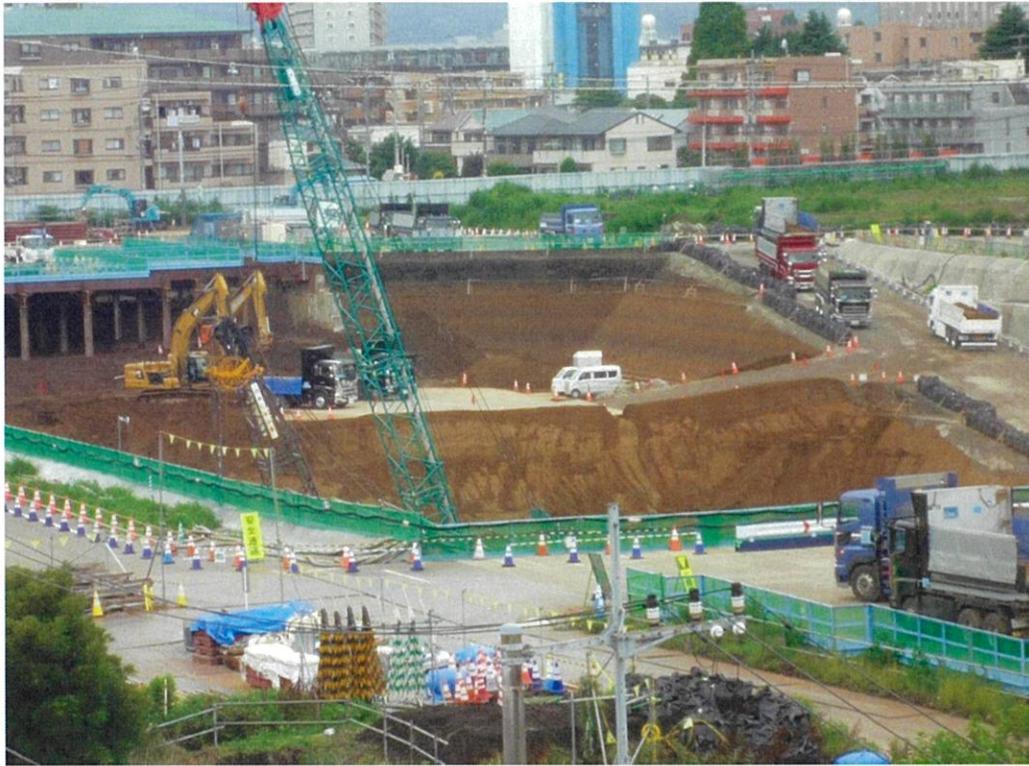
図4 神奈川県駅予定地の工事の様子（2021年7月7日原告撮影）

原告ら準備書面31(19頁以下)でも述べたとおり、リニア中央新幹線の建設工事に際しては、大量の建設発生土が生ずることが予測されている。たとえば、神奈川県駅の建設工事現場ではすでに開削工法による地下駅の工事が始まっているところ、図4からみてもその工事範囲は地表面の面積だけでも大規模であることが明らかであり、切土等による建設発生土は115万㎡と予定されている(丙第2号証の2・環23-1-2)。発生土については有効利用をすすめるとされているが、具体的な有効利用の方法は特定されておらず、その一部は、本件環境影響評価書においても、事業場内での再利用、他の公共事業等への有効利用では足りず、「新たな発生土置き場等が必要となる場合」が生ずることが想定されているとおり(丙第2号証の1・3-33)、発生土置き場に搬出等され、またその一時的な保管場所として仮置き場も必要となる。

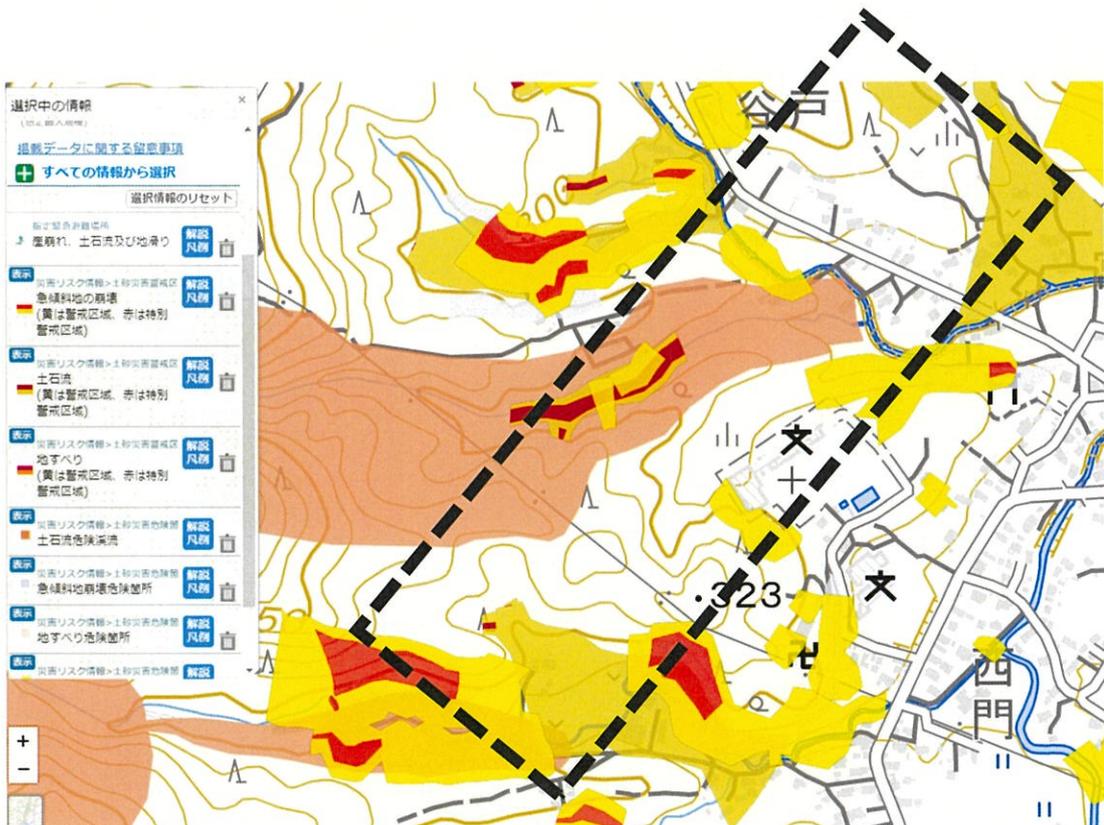
図5 神奈川県相模原市戸谷地区のハザードマップ¹⁶に車両基地予定地（丙第2号証の1・8-3-1-18）を反映させたもの

この点、国土地理院の提供する「重ねるハザードマップ¹⁵」によれば、車両基地が設置される予定地域のうち盛土部とされている箇所（丙第2号証の1・8-3-1-18）は土砂災害防止法に基づく土砂災害特別警戒区域・土砂災害警戒区域と重なる部分が存在する（図5における赤、黄、茶色の部分等）。しかし、本件評価書では土砂災害警戒区域等の指定があることを踏まえて具体的に環境影響を評価した形跡はなく、参加人が実施したという予測の手法により同指定で考慮された危険性が解消されているかも判然としないまま、車両基地の存在による傾斜地への安定性への影響の程度は小さいと予測されている（丙第2号証の1・8-3-1-16以下、丙第2号証の2・環9-1-2以下）。

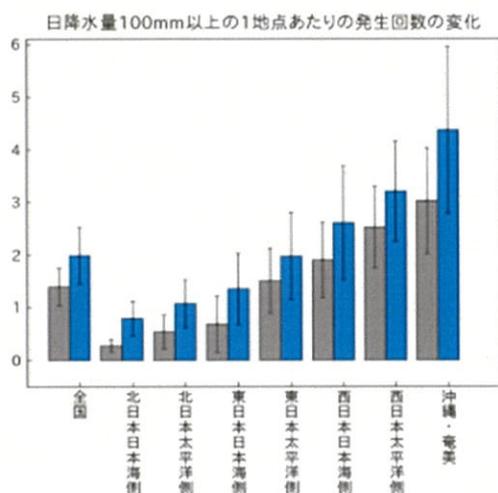
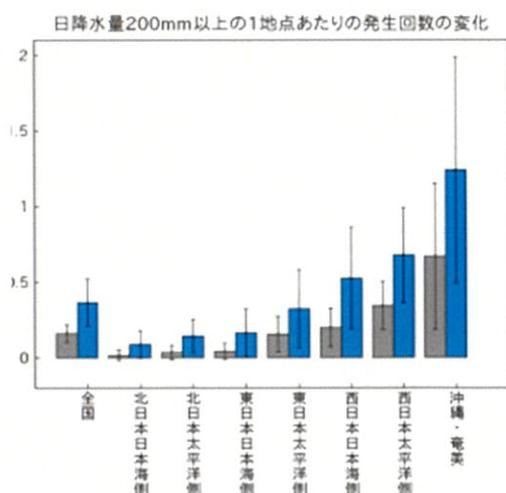
図8 全国及び地域別の日降水量100mm以上(上)、日降水量200mm以上(下)の発生回数の変改(単位:回) ※灰色の棒グラフが現在気候、青色の棒グラフが将来気候を示し、細い線は変動幅を示す¹⁹

東日本太平洋側でみると、日降水量100mm以上の大雨の年間発生回数は現在気候では1から2回であるところ、将来気候では2から3回となり、日降水量200mm以上の大雨の年間発生回数は現在気候では約0.2回から0.25回であるところ、将来気候では約0.3回から0.5回となっている(図8参照)。

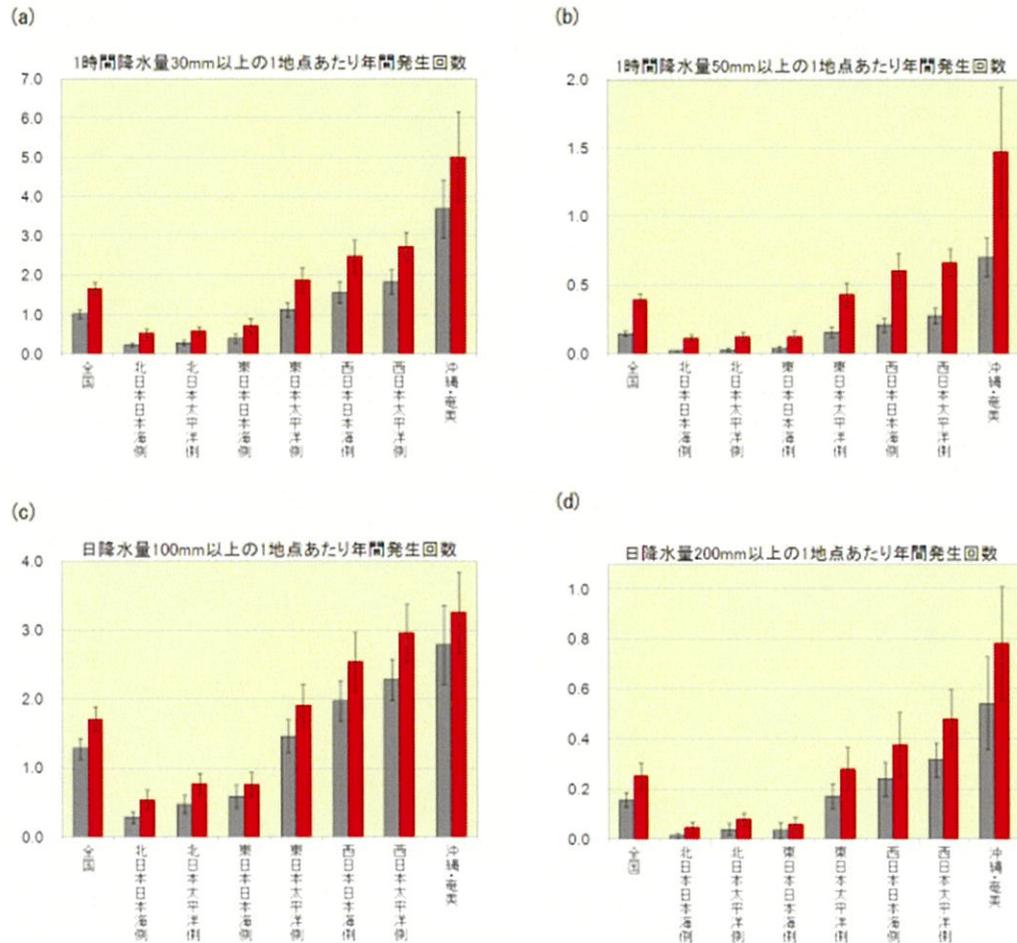
図9 地域別の大雨・短時間強雨の発生頻度の変化（単位：回）²² ※灰色の棒グラフが現在気候、赤色の棒グラフが将来気候、細い線は変動幅

そして、これらの予測は現在になって初めて明らかになったものではない。どの程度の増加が予測されるかといった点での差はあるものの、2013(平成25)年の時点ですでに将来的に大雨や記録的短時間豪雨が有意に増加することが予測されていた²¹(図9)。

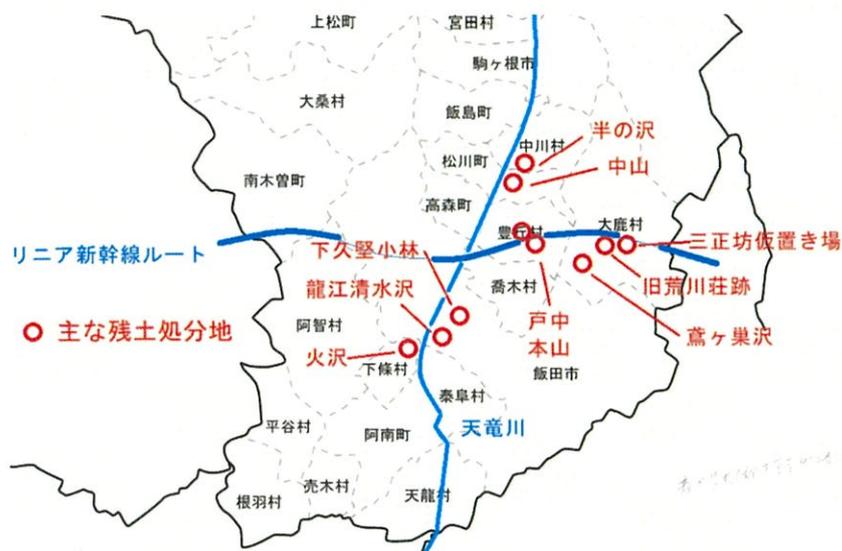
図 1 0 伊那谷の主な発生土置き場の位置関係

参加人が予定している伊那谷の主な発生土置き場は図10の通り10か所に及んでいる。以下主な発生土置き場の危険性を明らかにする。

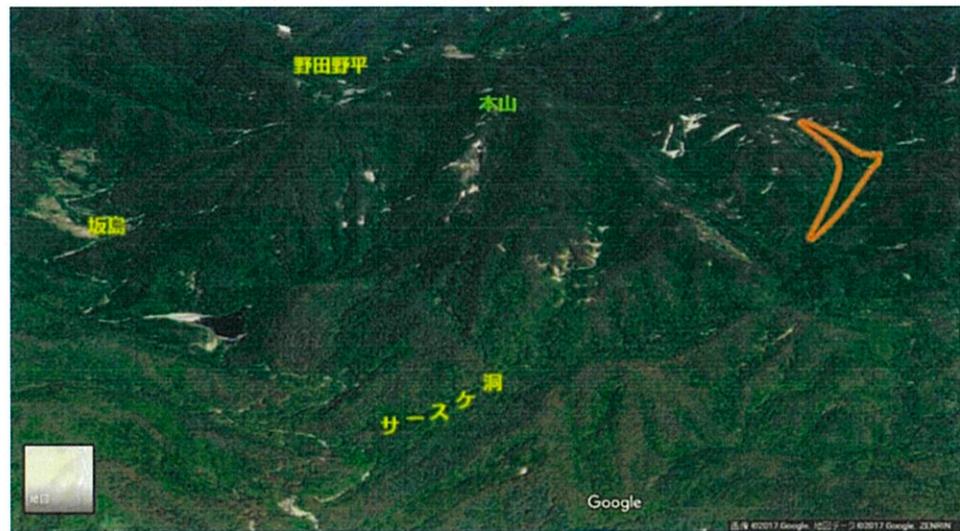
図11-2 本山の発生土置き場の位置

同発生土置き場は、一級河川蛇川の上流の支流であるサースケ洞のさらに上流のジンガ洞を埋め立てる（図11-2、図12）。発生土置き場は面積8.5ヘクタール、全長800m最大幅350m、盛土で最も厚さのある部分は50m、受け入れ規模が130万 m^3 とリニア工事関連では一つの谷としては最大規模である（甲CN第10号証）。

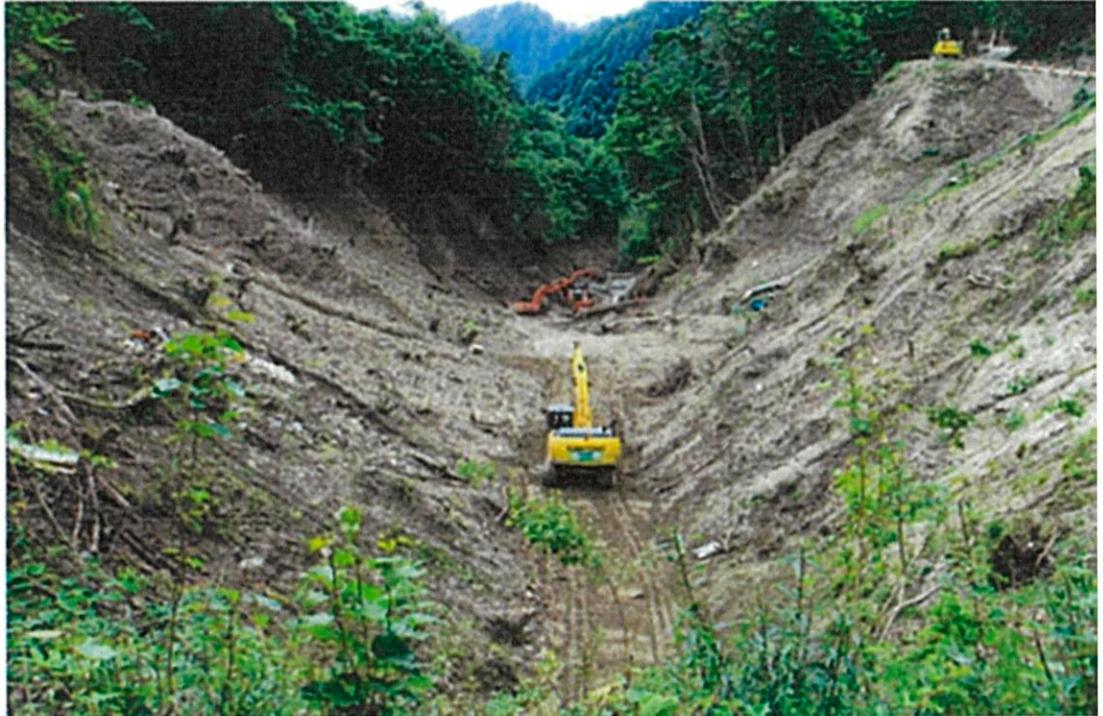
図1 2 ジンガ洞の工事現場（甲CN第27号証の㊸）

これは、長野県としても林地開発としては想定外の規模であり、2021（令和3）年7月3日に起きた熱海の土石流災害の原因となった盛土の流出部分5.5万m³の23倍の土量である。なお、同地区では、2020（令和2）年から発生土置き場を造る工事がはじまっている（甲CN第11号証）。

ジンガ洞周辺は、風化しやすい花崗岩地帯で、小規模な崩落は常にある。持ち込まれるトンネル発生土も花崗岩である。埋立ては谷の最上流部分からはじまり、集水域は少ないものの、最上流部から水が流れている。枝分かれした支流部分まで発生土が積まれるが、やはり水が常に流れている。同地区は、水源涵養保安林に1973（昭和48）年に指定されて以後、砂防えん堤など土砂災害対策が行われており、また、地滑り地形や古い断層も存在する。

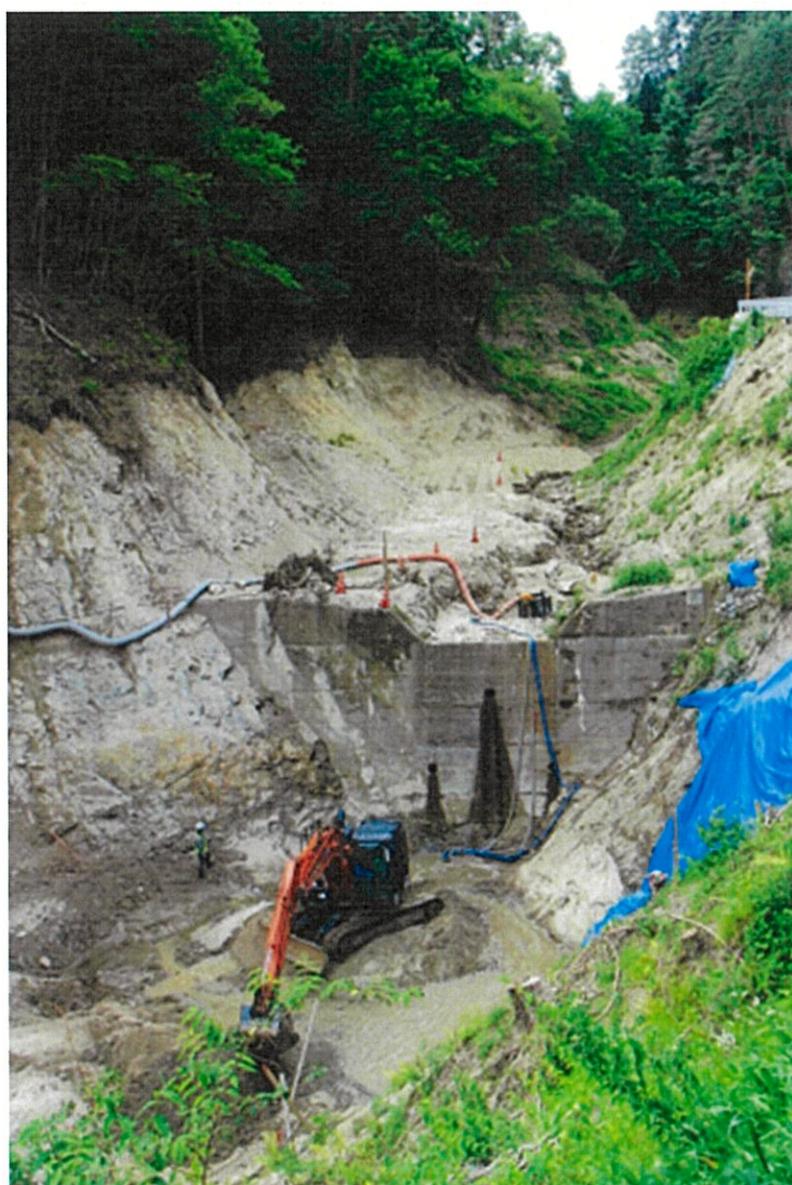
図13 戸中（下沢）の発生土置き場（甲CN第27号証の㉔）

現在、虻川流域では、本山のほかに戸中(とちゅう)の下沢(くだっさわ)でも26万㎡の発生土置き場の整備が進んでいる(図13)。

ここは盛土の最下流部が虻川合流点から約180mと近く、狭窄部でもあり盛土が崩壊した場合は虻川本流に天然ダムができる可能性があり、さらに大規模な土石流災害を引き起こす可能性がある。本山についても虻川との合流部までの距離は約1.5kmで、やはり崩壊した場合に大規模な天然ダムが生じる可能性がある（甲CN第13号証）。

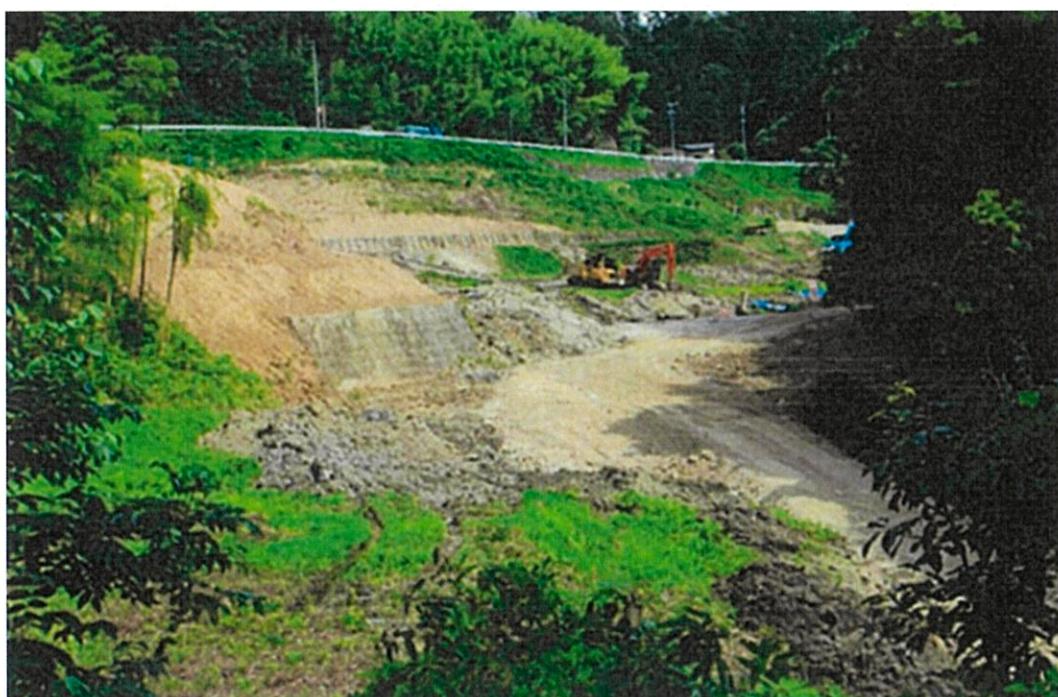
図14 飯田市下久堅小林の発生土処分地（甲CN第27号証の⑭）

より上流から川の流れがあり、斜面からの湧水もあり、もともと災害地形である（甲CN第15号証）。規模は20万 m^3 であるが、盛土の直下に人家があり、崩壊によって人的被害が生じる可能性が非常に大きい。現在準備工事が行われている（図14）。

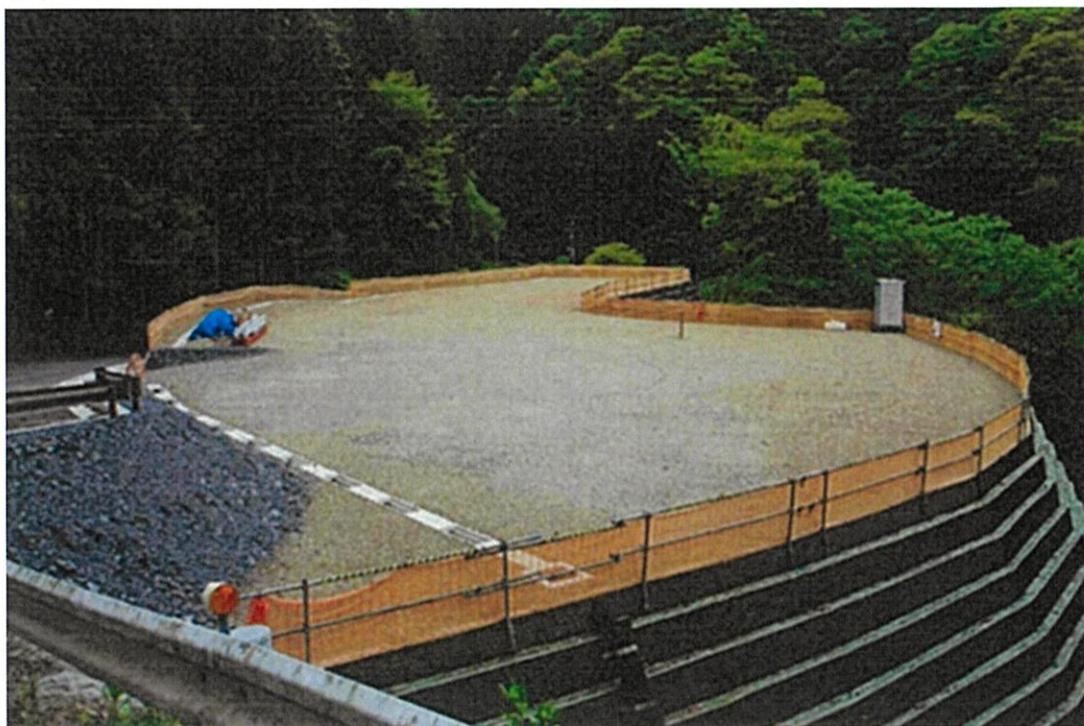
図 1 5 旧荒川荘跡地のほぼ垂直に近い法面（甲CN第27号証の⑤）

大鹿村では、恒久的な発生土置き場が釜沢地区の旧荒川荘跡地に設置され、その総量は3万 m^3 である。発生土は、2020（令和2）年に地滑りが発生した斜面に近い川べりの断崖の上に積み上げられている（甲CN第16号証）。外周部はジオテキスタイルを用いた補強盛土となっているがほぼ垂直に近い法面は、見た目にも危険性を感じず（図15）。高分子材料の繊維製品やプラ

スチック製品であるジオテキスタイルが劣化した場合はこれほどの急傾斜で強度が保てるのか疑問である。

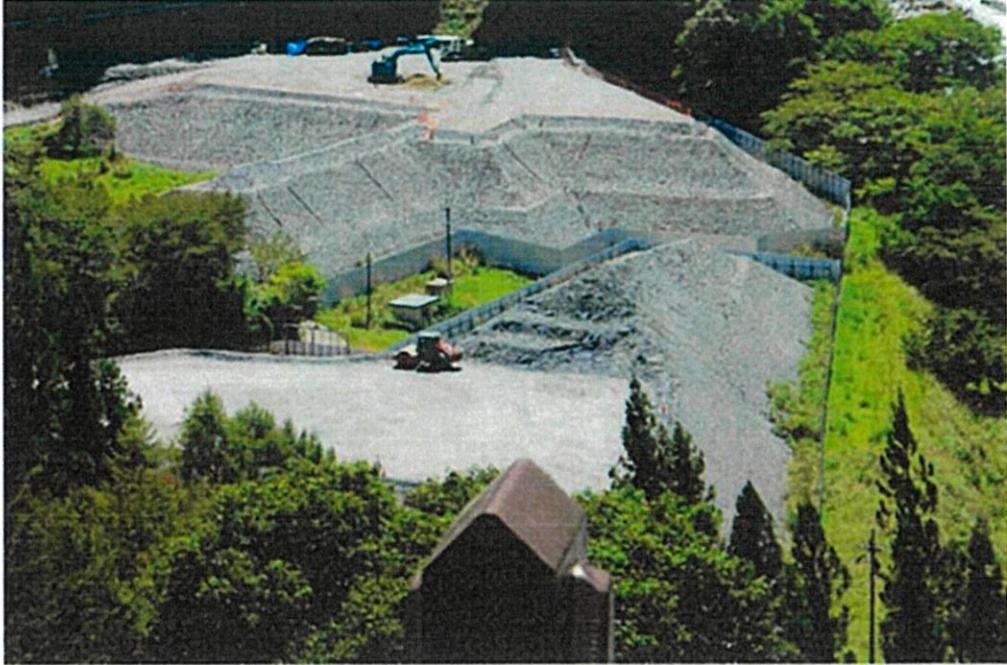
図16 大鹿村釜沢・三正坊仮置き場（甲CN第27号証の③）

ここから出た発生土は、村外へのルートがある小渋川斜坑口との間のトンネルをつないでからトンネルを使って搬出する計画であるが、このトンネル工事が地質状況が悪く進んでいない。水田を一時的に農地転用した三正坊の仮置き場（図16）の使用期限は3年であるが、すでに1回更新をしている。恒久的な置き場と仮置き場では盛土の仕方が異なるはずで、仮置きのみまで

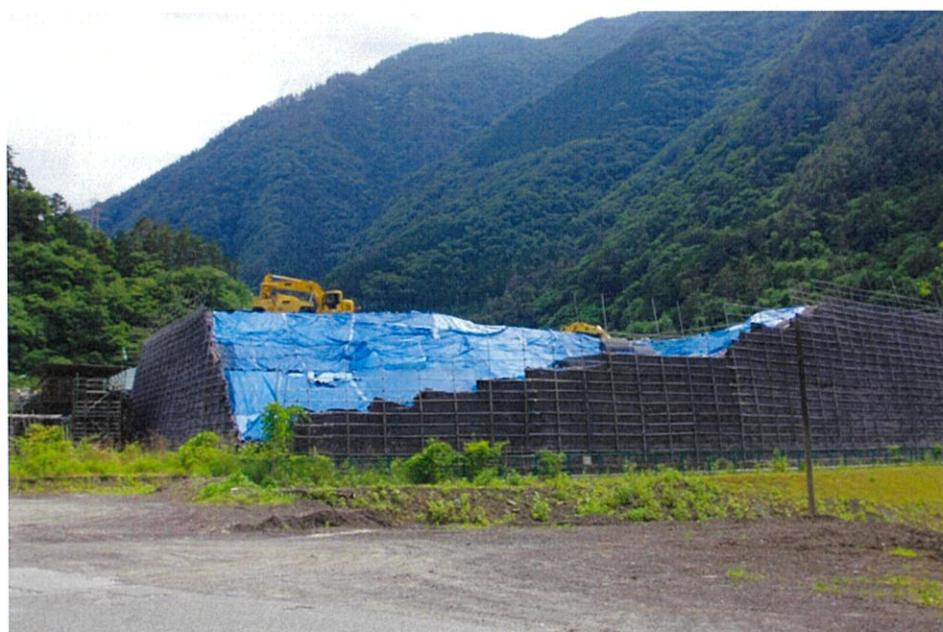
図17 山梨県早川町塩島の仮置き場（2021年6月12日原告川村晃生撮影）

とりわけ塩島地区は、主要地方道路県道37号線の脇に位置している。この37号線は早川町内の唯一の幹線道路で、町民や観光客の往来が最も多い道路である。現在この道路の脇に、目視で15～20メートルほどの高さで推測される発生土が積み上がっている（図17）。全面にブルーシートが懸けられて、雨水の侵入は防がれているようであるが、シートが懸かっているものもある。

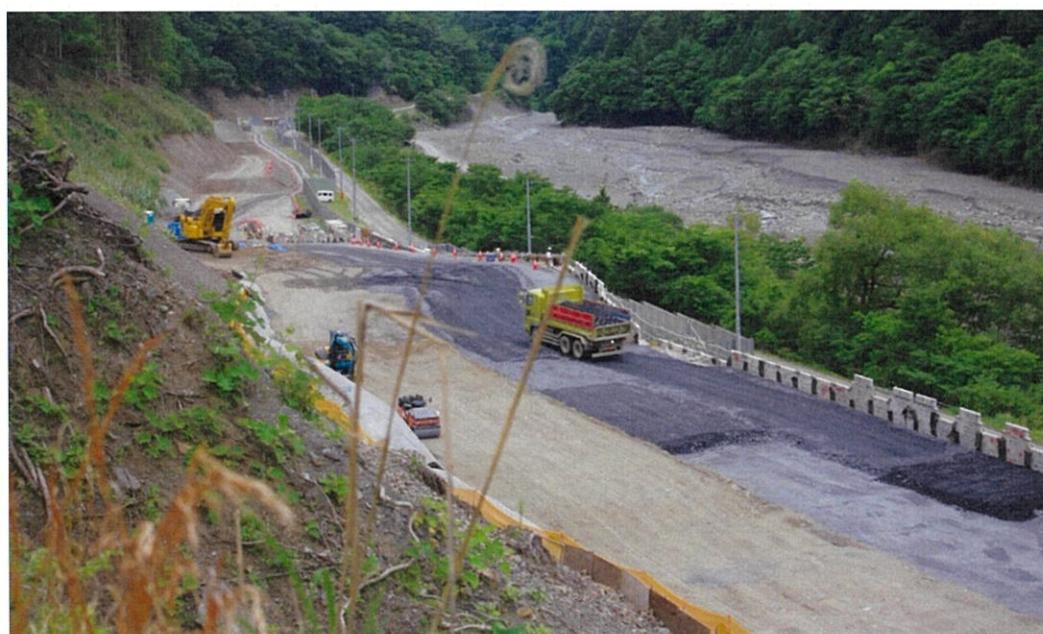
図18 山梨県早川町赤沢における発生土処理（2021年6月頃原告川

村晃生撮影)

仮置き場以外の発生土処分地として、早川支流の春木川上流の河川敷がある。一帯は富士川砂防事務所管内における最大の砂防指定地区である。発生土は、春木川河川敷に一旦積み上げられ、さらに上流の春木川沿いの町道の整備工事に利用されている。道路脇に法面を造り、その内側に発生土が積み込まれているのだが（図18）、当該地は2011（平成23）年9月の台風12号で、支川の池の沢渓流内から大量の土砂流出があり、七面山の僧侶や参拝客の20台の車両が土砂に埋もれ、観光客約300名が孤立するという事故が起こっている（甲CY第11号証）。

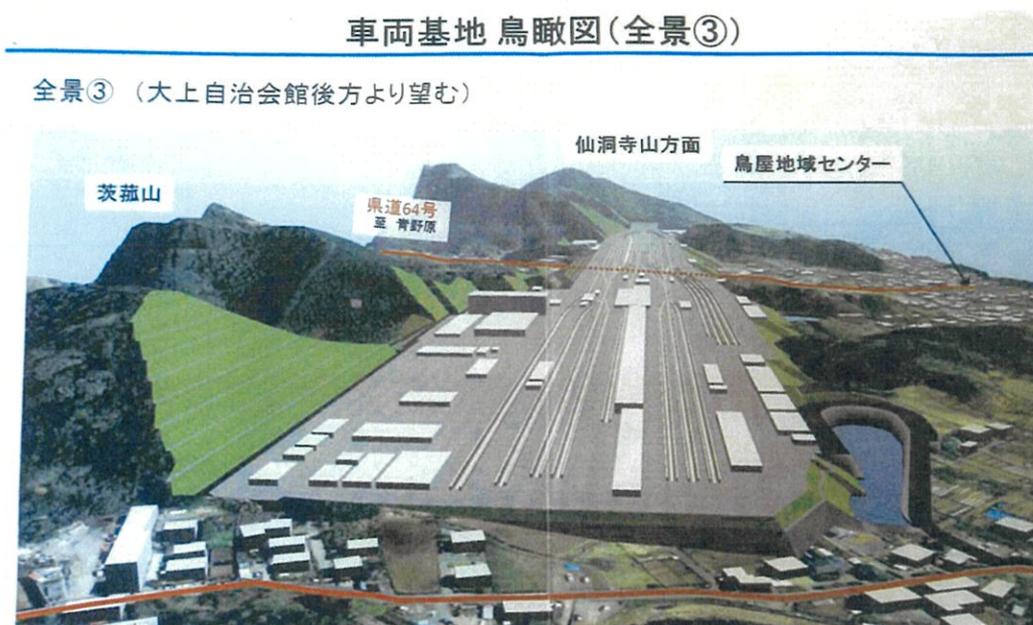
図20 車両基地完成後の鳥屋地区のイメージ（甲CK59）

例えば、鳥屋小学校は、車両基地の盛土部分の脇に位置する（丙第2号証の2・環9-1-2頁）ところ、参加人が作成した「車両基地鳥瞰図（鳥屋小学校①）人の視点」、「車両基地鳥瞰図（鳥屋小学校③）人の視点」（甲C-K59号証14ないし15頁）によれば、盛土は鳥屋小学校の校舎、体育館よりも高く積み上げられている。
